SECOND LIFE OF THE 19th AND 20th CENTURY BUILDINGS ON THE EXAMPLE OF THE REVITALIZATION OF ARCHITECTURE BUILDINGS ART GALLERIES CULTURE CENTRES

2.1. Tate Modern – Modern and Contemporary Art Gallery, Bankside, London

2.2. The Centre For Arts and Culture – CaixaForum, Paseo Del Prado, Madrid

2.3. The Technology Education Centre 'The Old – Boiler-House' at the University of Warmia and Mazury in Olsztyn, Prawocheńskiego Street 9

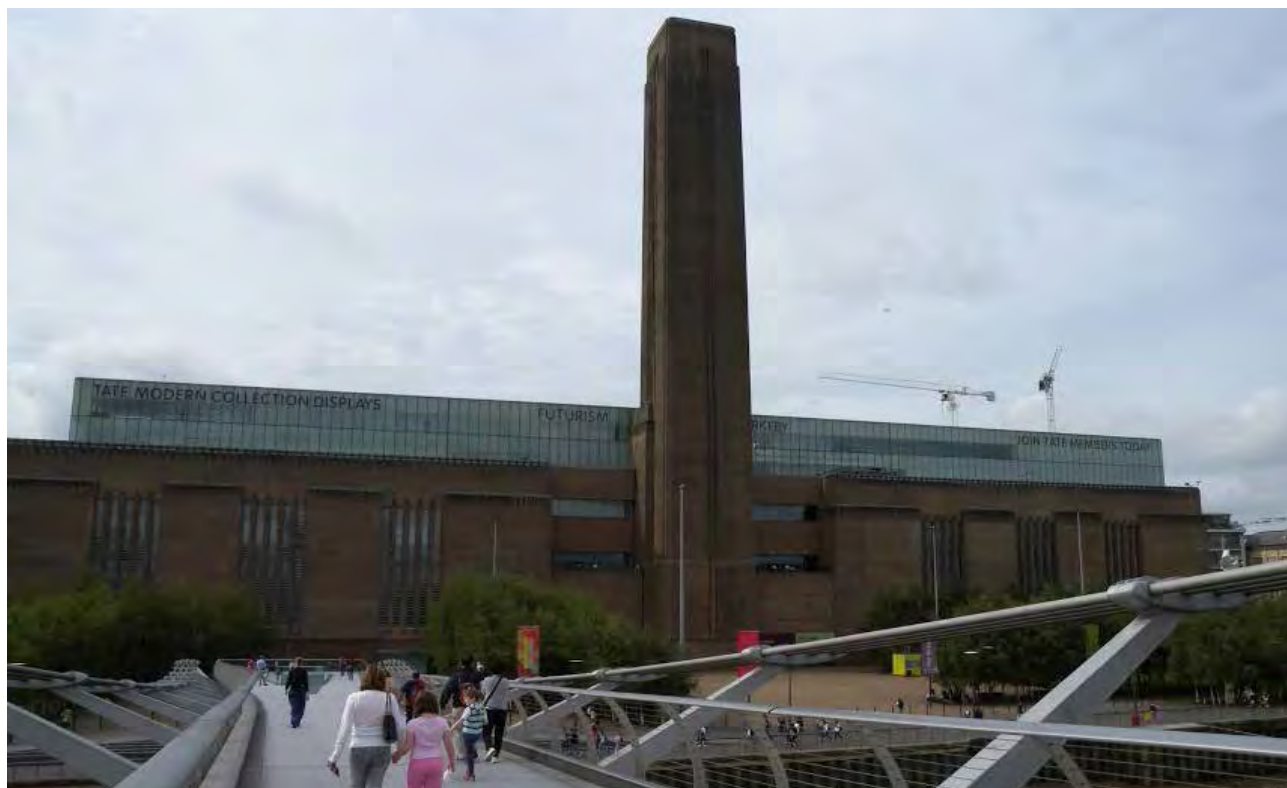
Fig. 1. Tate Modern – London. The condition of the building after the alteration. View from the River Thames and a new footbridge across the river connecting Tate Modern with the northern part of London (Photo by Shaun Jones, source: the Internet)

One of the first and most successful conversions of uninhabited buildings was the revitalization of the old Bankside Power Station, located on the south bank of the River Thames in London, into a gallery of modern and contemporary art called Tate Modern. (Fig. 1-3).

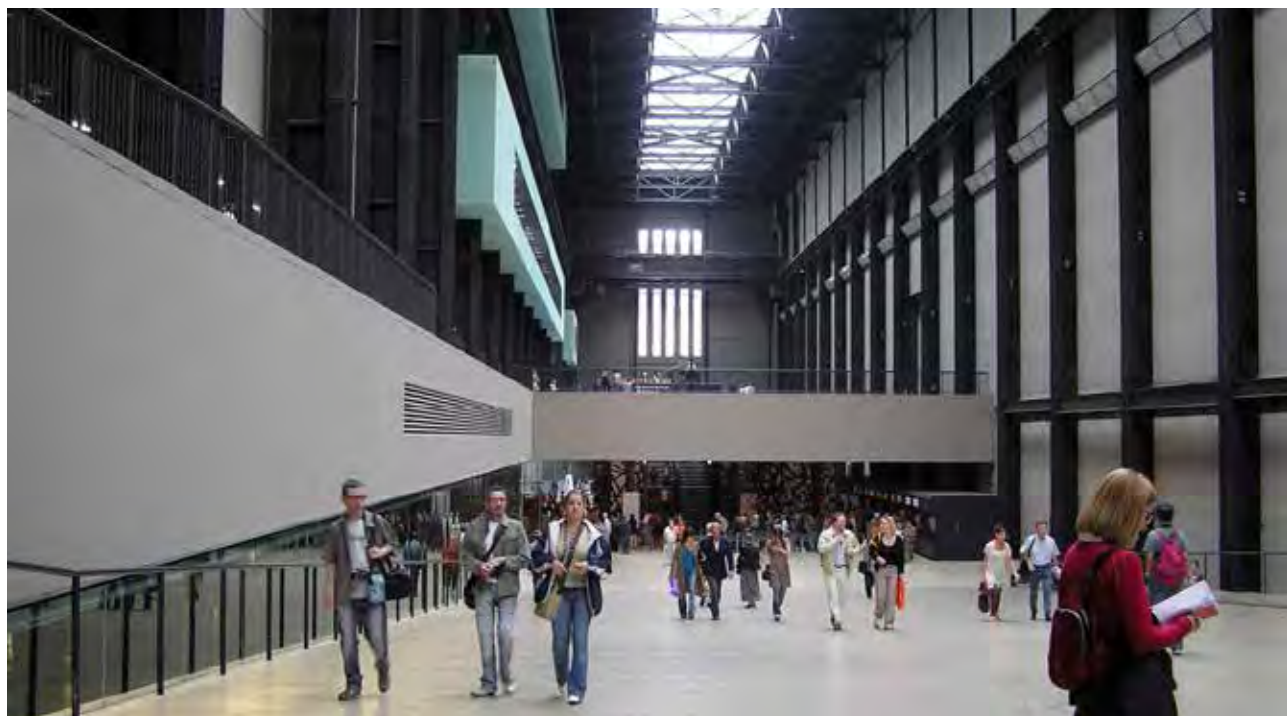
Fig. 2. Tate Modern – London. The Turbine Hall after the alteration (Photo by Adrian Pingstone, source: the Internet)

Today, several years since Tate Modern was opened, it seems that Tate Modern has always been an art gallery. Abnormally high interiors create unique climate and the opportunity to display large spatial installations attracts the exhibitors and crowds of visitors. A successful revitalization of a crumbling building into the gallery of modern art made it possible for the world architecture to do similar projects. A new wing of the building is built, resembling a pyramid of bare bricks. (Fig. 3)

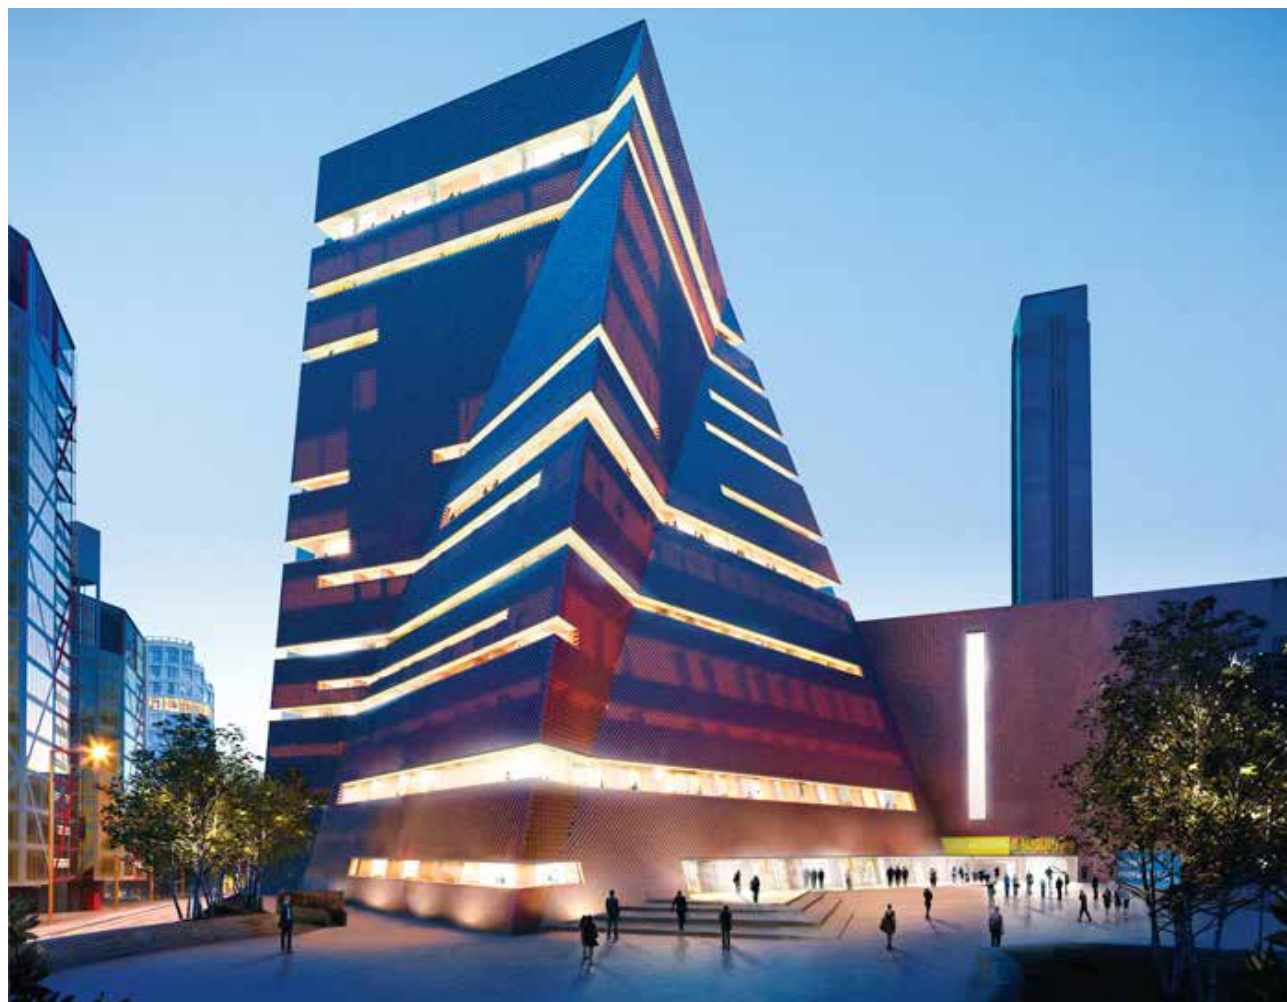
Fig. 3. Tate Modern – London. The visualization of the new south wing of the building currently under construction (Visualisation by Herzog & de Meuron, source: the Internet)

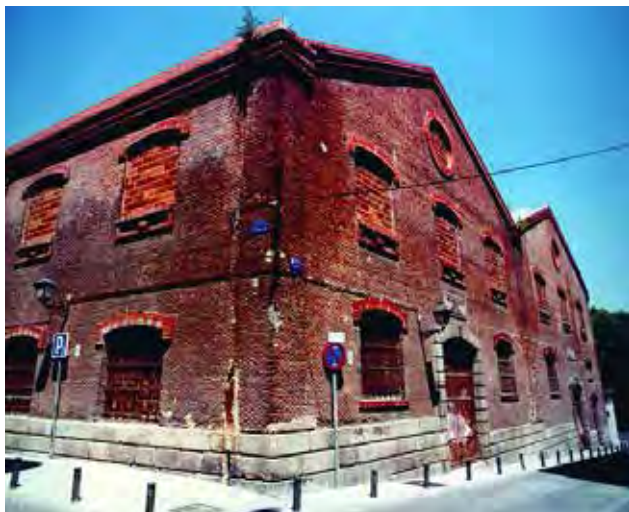
Fig. 4. CaixaForum – Madrid. Power plant building before the restoration works (Photo by Herzog & de Meuron, source: the Internet)

‘The building of a power plant was designed in 1899 by an architect Jesús Carrasco-Munoz Encina and an engineer José Maria Hernández. After the closure of the power plant, the building was not restored for many years and it fell into ruin. The access to the building from Paseo del Prado street was impeded by the nearby petrol station. The principle of the building construction was based on the projects of railway stations. The design consisting of two parallel aisles of rectangular shape, surrounded by brick walls, was set on a stone foundation. The cladding was provided by two pitched roofs with standard steel structure. Its area was 1934 m². The building was simple in form and almost devoid of detail on the facade, except for a few corner pilasters and decorative elements of the windows – typical for industrial buildings built in Madrid at the end of the nineteenth century.’ [3]

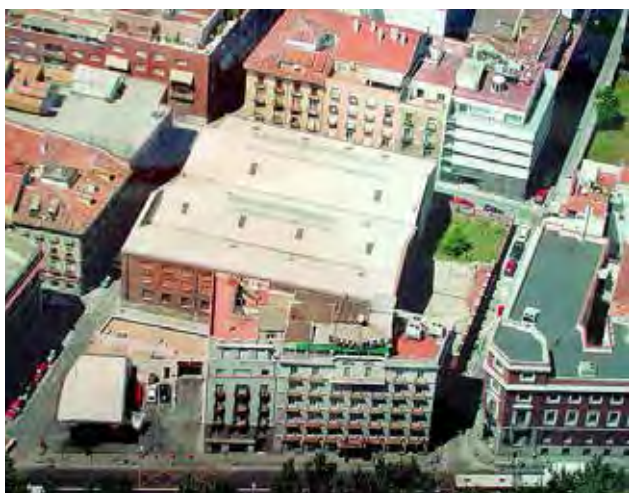
Fig. 5. CaixaForum – Madrid. The condition of the building before the alteration – bird's eye view from over Real Jardín Botánico. View of the petrol station (Photo by Herzog & de Meuron, source: the Internet)

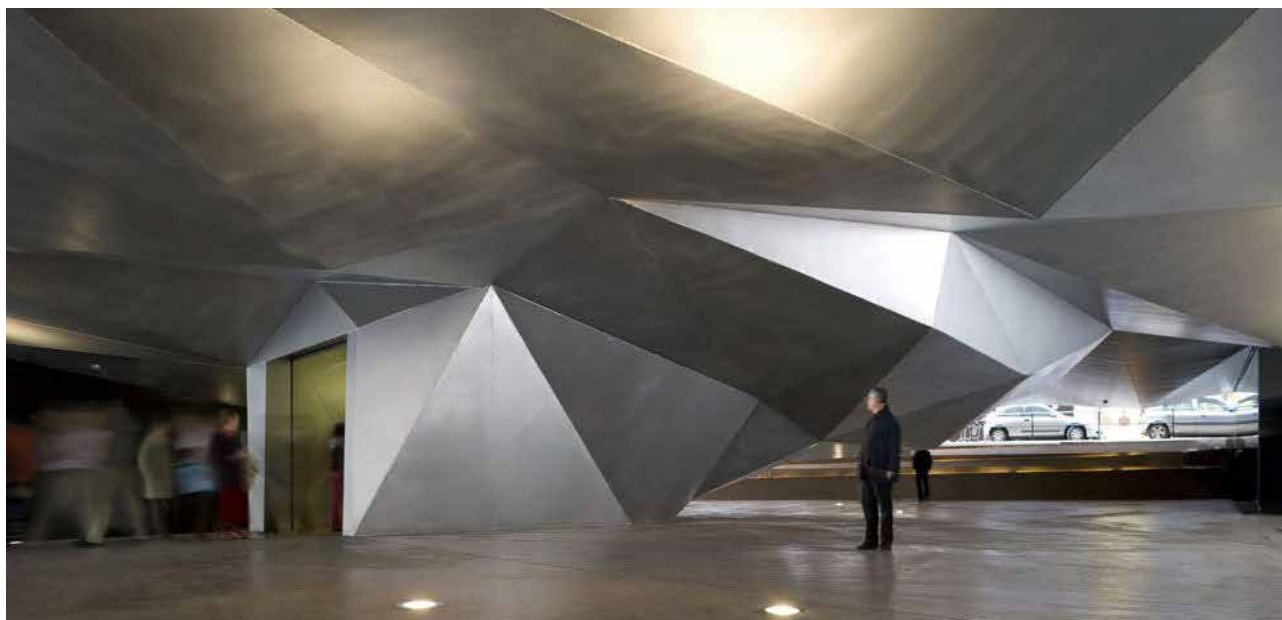
Fig. 7. CaixaForum – Madrid. View of the building overhang from the inside (Photo by Duccio Malagamba, source: the Internet)

The idea of CaixaForum was to create an extraordinary place attracting not only the art-lovers but all people of Madrid and from outside. The attraction will not only be CaixaForum’s cultural programme, but also the building itself. The neglected postindustrial building was detached the ground and a free space on the ground floor attracting passers-by was created. That is how the idea of levitating building was established. The construction was cut off the foundation and situated on three huge pillars, invisible from the outside. Non of the external walls touches the ground.

‘The building is lifted off the ground, in apparent defiance of the laws of gravity, to literally draw visitors inside. The only material of the old power station that we could use was the classified brick shell. In order to conceive and insert the new architectural components of the CaixaForum Project, we began with a surgical operation, separating and removing the base and useless tissue – dividing the structure from the ground. This opened a completely novel and spectacular perspective that simultaneously solved a number of problems posed by the site. The removal of the base of the building left a covered plaza under the brick shell, which now appears to float above the street level’ [2].

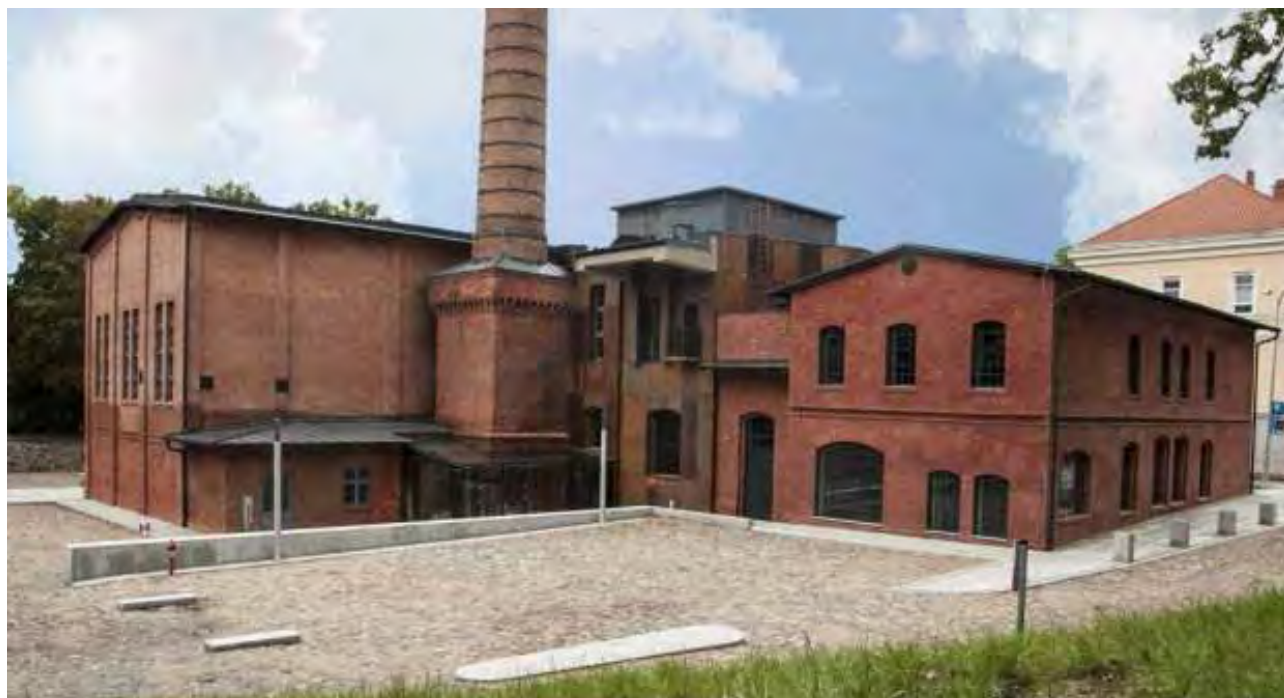
Fig. 9. TEC in Olsztyn. View from the outside, after the alteration. 2013 (Photo by Przemysław Skrzydło/Gazeta Agency, source: the Internet)

The historic building of the former boiler house built in the 1880s was successfully brought back to life at the premises of University of Warmia and Mazury in Olsztyn. Originally, the building served as a boiler-house, built in the years 1884-1889 for the needs of the Provincial Psychiatric Hospital in Olsztyn. In the 1970s and 1980s the property was modernized and rebuilt. Its technical condition was bad, the walls were dank. The body of the building consists of: a dominant body so called 'old boiler-house', boiler-house called 'a new one' with a chimney and an outbuilding, where we could find the engine room, electrical substation and workshops (Fig. 9).

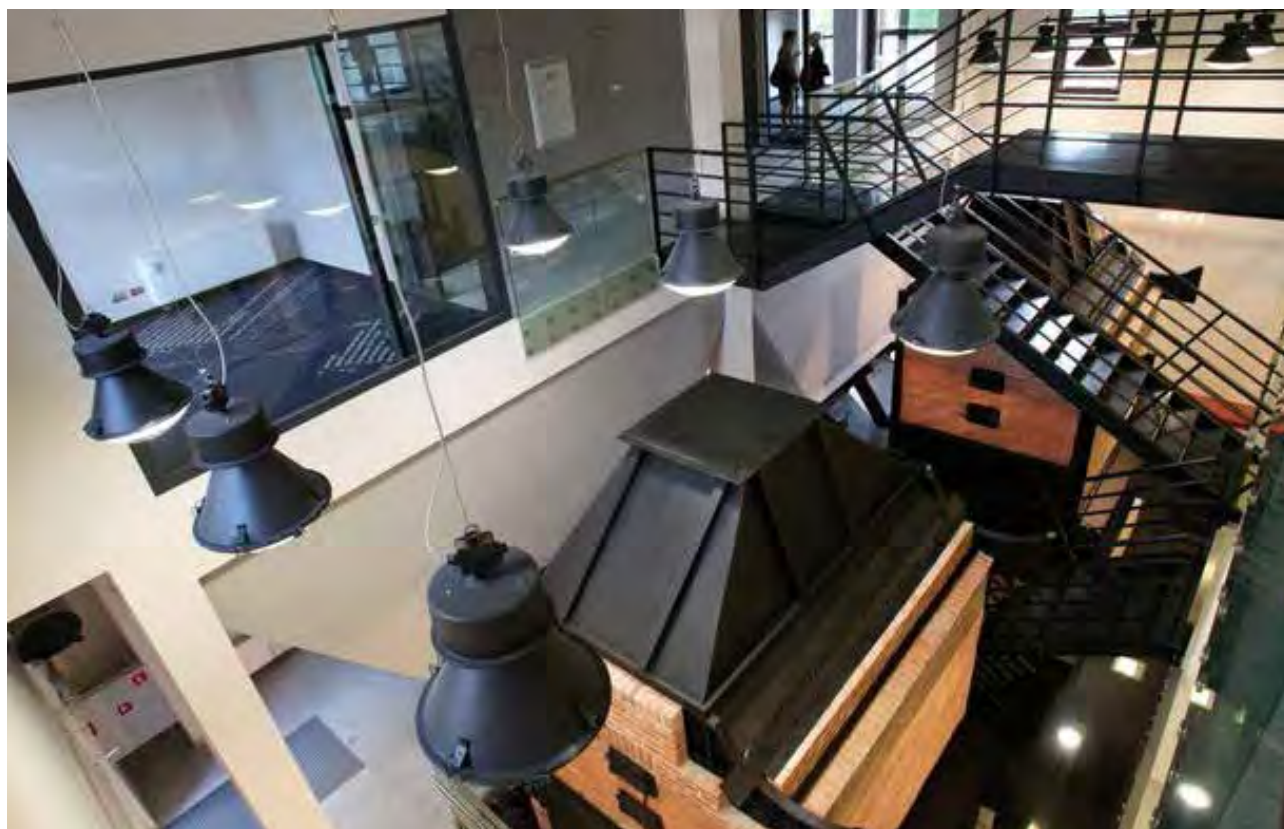
Fig. 10. TEC in Olsztyn. View of the restored La Mont boilers. 2013 (Photo by Tomasz Waszczuk/PAP, source: the Internet)

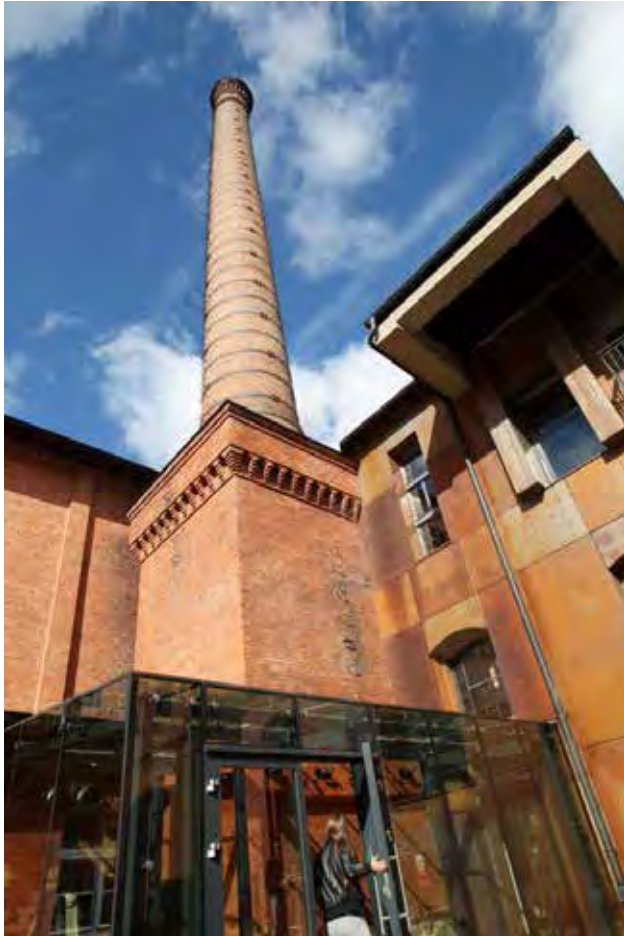
Fig. 11. TEC in Olsztyn. View from the outside, after the alteration. 2013 (Photo by Tomasz Waszczuk/PAP, source: the Internet)

Currently, the Technology Education Center has become a jewel of the University of Warmia and Mazury. Over a hundred year old devastated building has helped to improve the infrastructure of the University thanks to the revitalization (Fig. 11). The rooms are going to serve as exhibition halls as well as classrooms and seminar rooms. The building is going to be used by staff of the Centre for Innovation Technology Transfer, students of economics and the place is going to be held formal meetings of the university senate. TEC is a Polish example of extremely successful alteration of a neglected building into a lively place called the Centre.

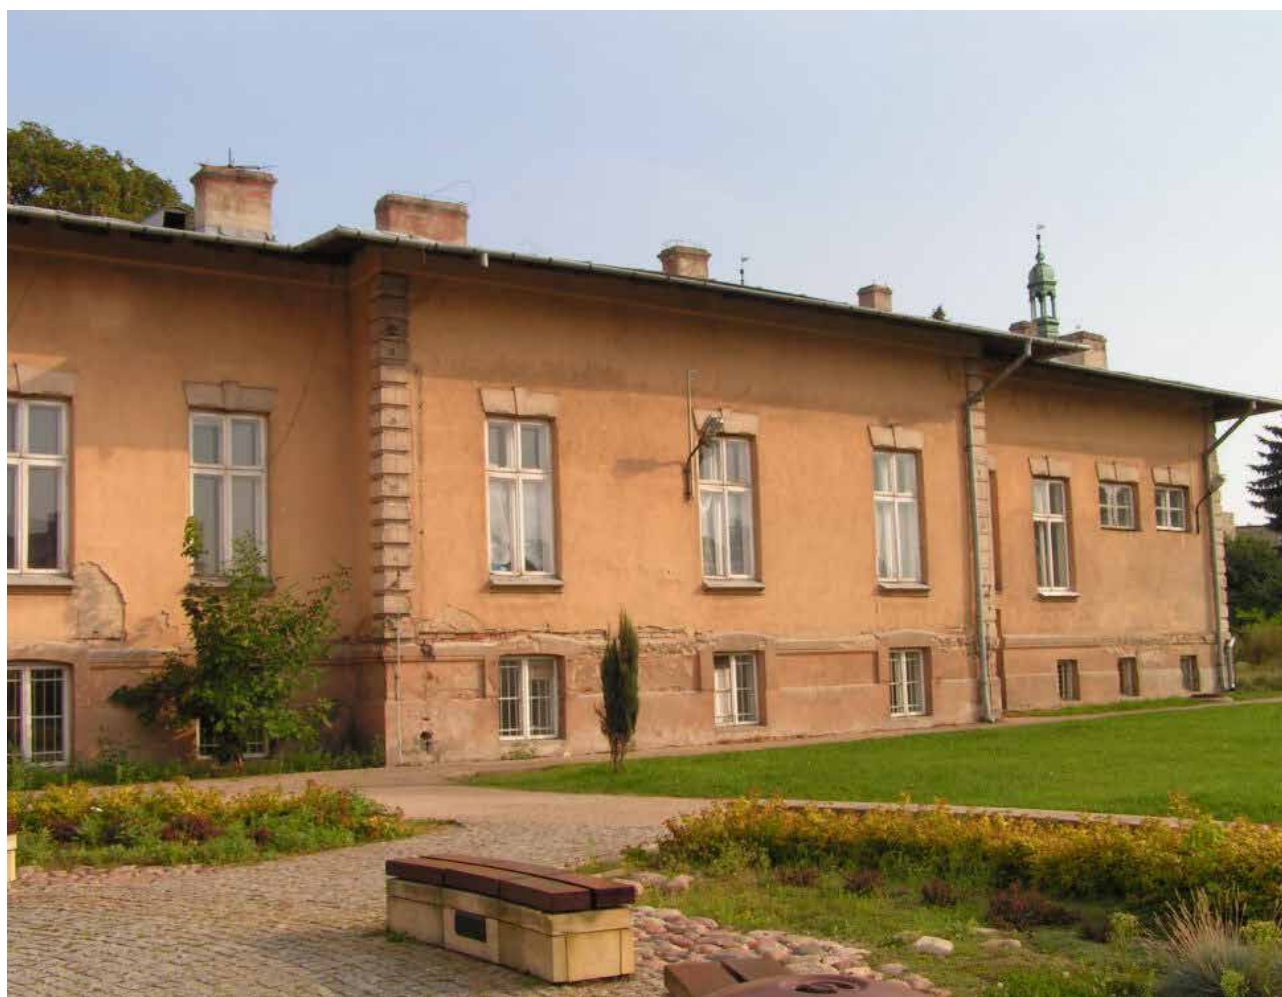
Fig. 12. BWA – Kielce. View from the Artists' Square, the condition of the building before the revitalization. 2011 (Photo by Edyta Banachowska)

The technical and mycological expertise prove very poor condition of the building. In spots exposed to the influence of moisture, the damage to the walls, brick cavities, plaster coming off and mould on the basement walls and ceiling could be noticed. The external walls were considerably dank due to lack of vertical insulation of the foundation walls (however, there was horizontal insulation, found on the ground floor level, up to 2 cm thick). The moisture was also a result of capillary action caused by the improper drainage of rainwater from the roof – water poured right next to the external walls from leaky gutters, causing splashes, the percolation of rainwater into the foundation walls and a capillary action at 2.5 m above ground level.

Walls were largely considered dank. A few spots showed the signs of brick damage (it sprinkled when touched with a hand). At the construction stage, after hacking off the plaster, construction workers found out that mould was a serious problem for a long time. They also discovered that the structural walls of 12 cm had been added to regular ones in order to cover the mould. In such way the nursery school had fought with the mould using different types of wall coverings. Unfortunately, both methods proved to be ineffective.

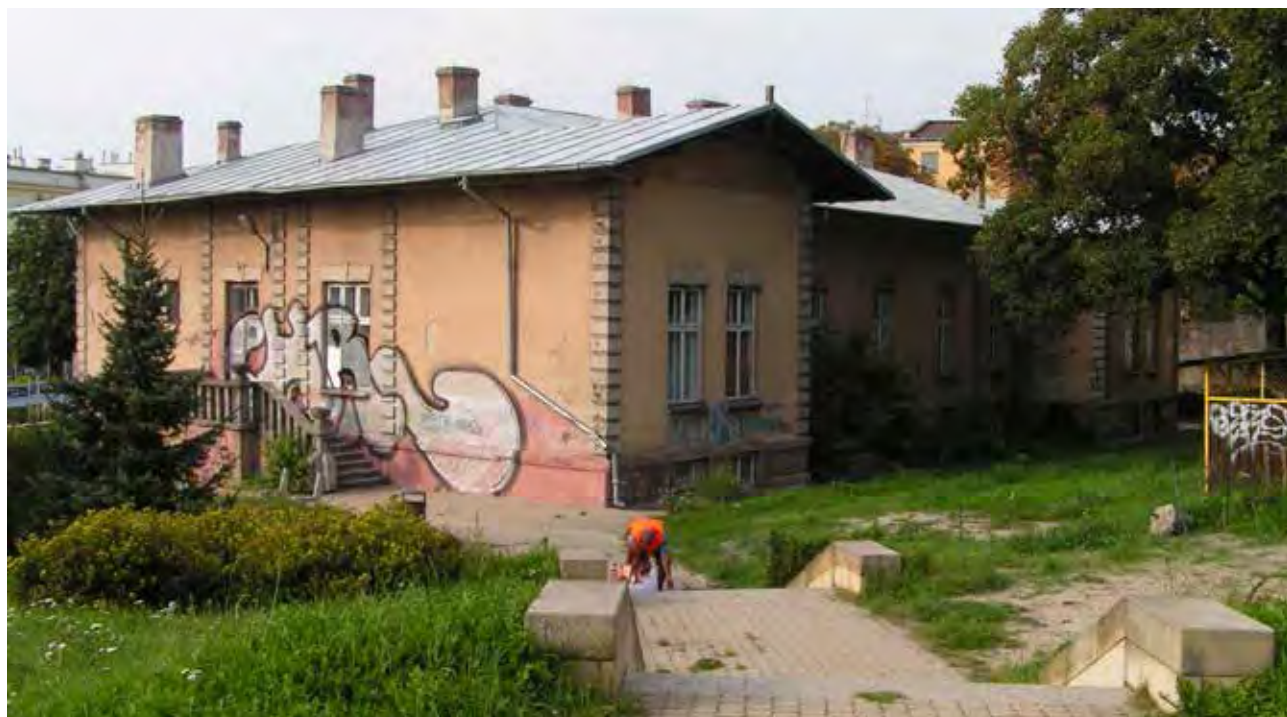
Fig. 13. BWA – Kielce. View from the Castle Hill, the condition of the building before the revitalization. 2011 (Photo by Edyta Banachowska)
